## AMÉLIORER L'ACCESSIBILITÉ PIÉTONNE

aux établissements de santé de Mercier—Hochelaga-Maisonneuve

### RAPPORT DU PROJET AUTOUR DU CLSC MERCIER-EST—ANJOU

avril 2019

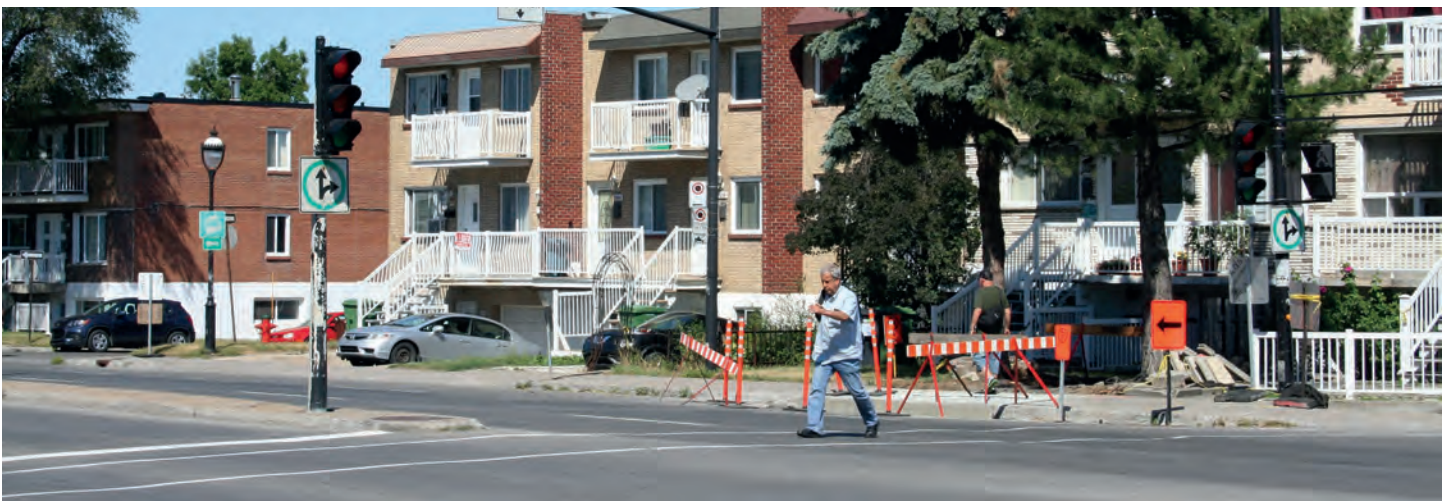
Les temps de traverse des feux piétons ne sont simplement pas assez longs pour permettre à certains piétons aînés et à mobilité réduite de traverser en sécurité.

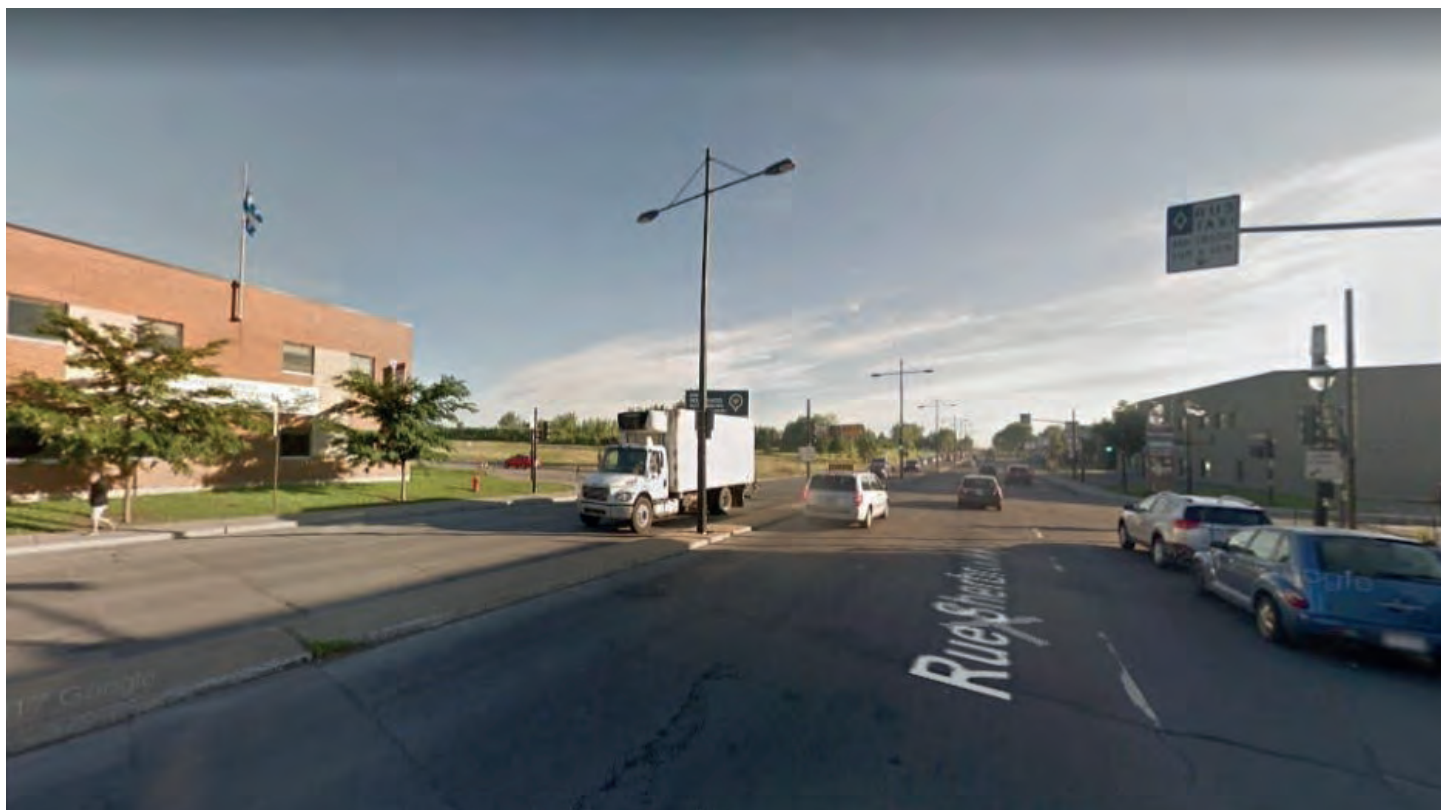
Les intersections des grandes artères constituent des obstacles aux déplacements des aînés. L'intersection Sherbrooke Est et Contrecoeur est située aux abords du CLSC Mercier-Est—Anjou.

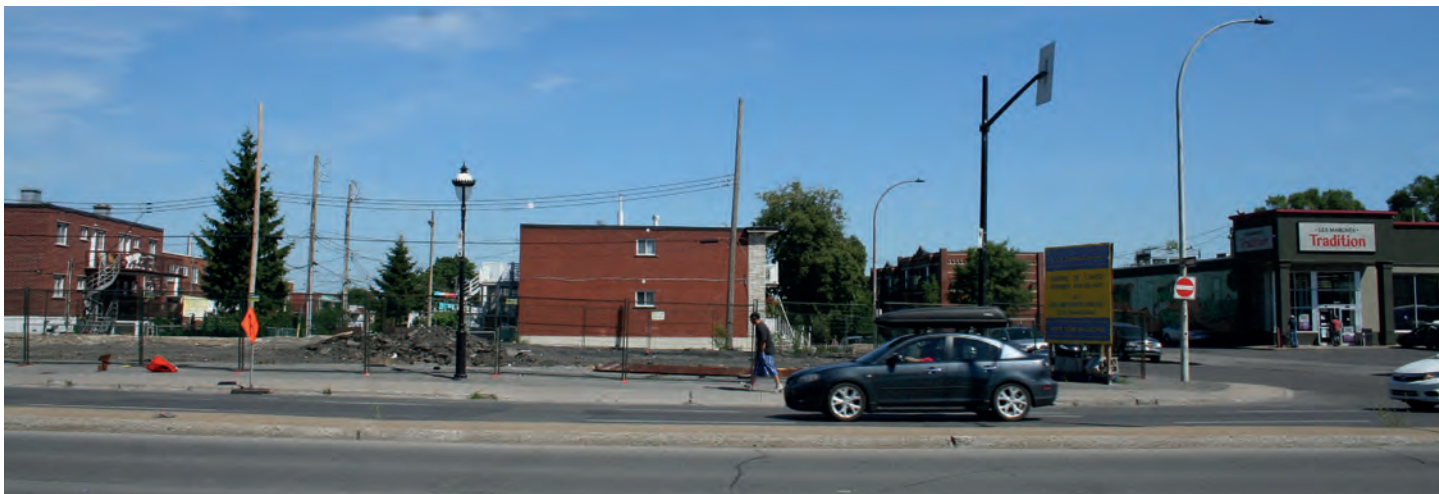
Le manque d'arbres est flagrant et les marcheurs ne bénéficient pas de l'ombrage nécessaire à une expérience de marche optimale, particulièrement durant les canicules estivales.

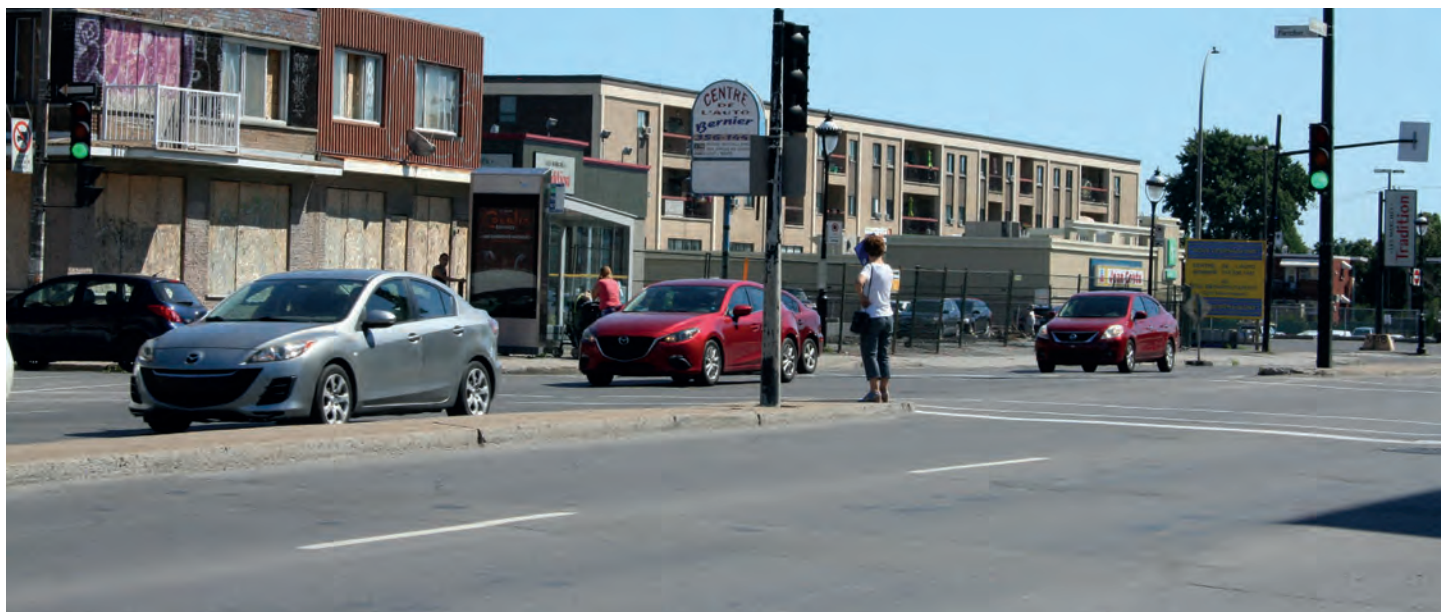
Plusieurs tronçons de la rue Sherbrooke Est ne possèdent pas une canopée suffisante pour agrémenter la marche.

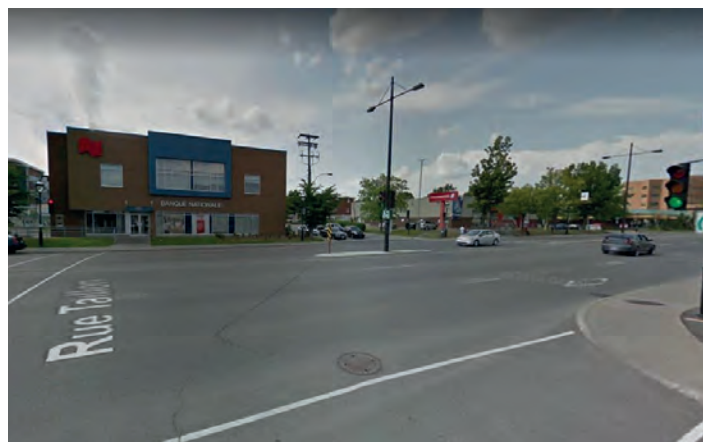
Cohabitation difficile entre les différentes formes de mobilité à l'angle Sherbrooke Est et Taillon.

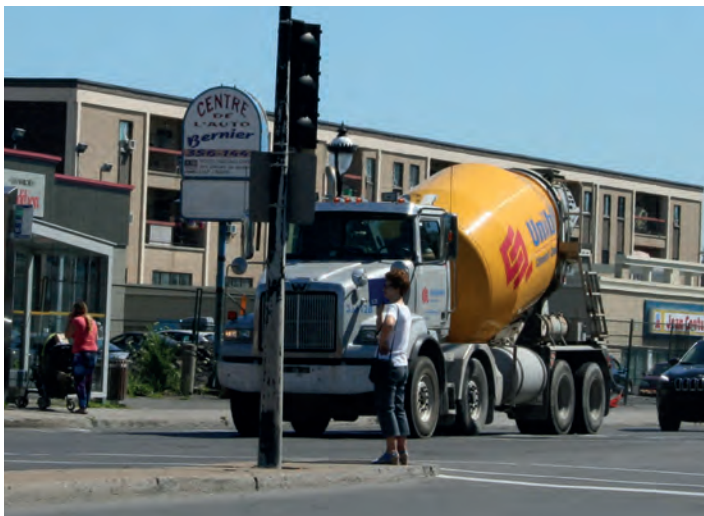
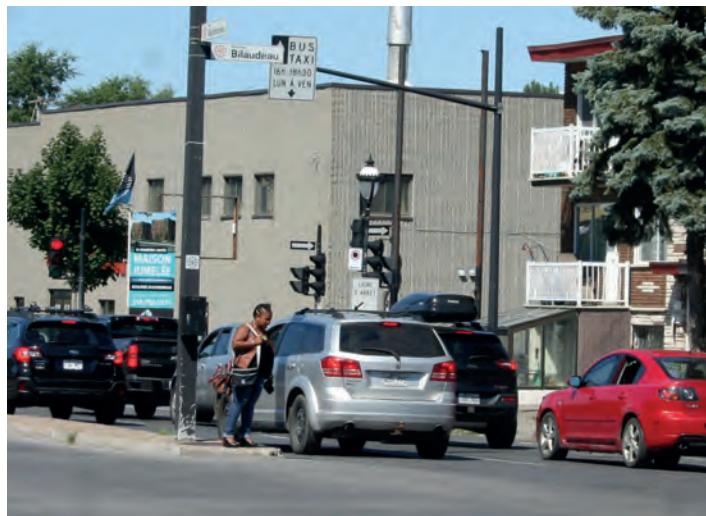
11 secondes, pour un total de 30 secondes. Le temps alloué pour traverser les six voies de la rue Sherbrooke Est est clairement insuffisant et constitue un facteur de stress et de risque pour les personnes à mobilité réduite. Il est donc impératif de l'augmenter pour l'adapter à la vitesse de marche des aînés<sup>11</sup>.

Les décomptes «piéton» n'offrent pas un temps de passage suffisant, ce qui est risqué pour les gens à mobilité réduite.

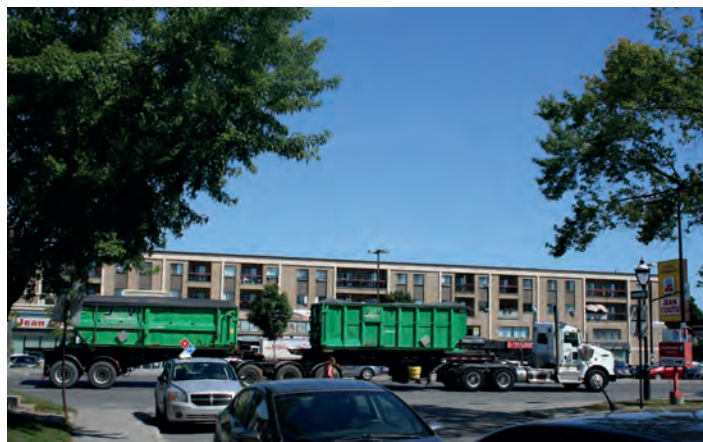
Les nuisances causées par les nombreux véhicules motorisés sur la rue Sherbrooke Est ne créent pas des conditions favorables à la marche.

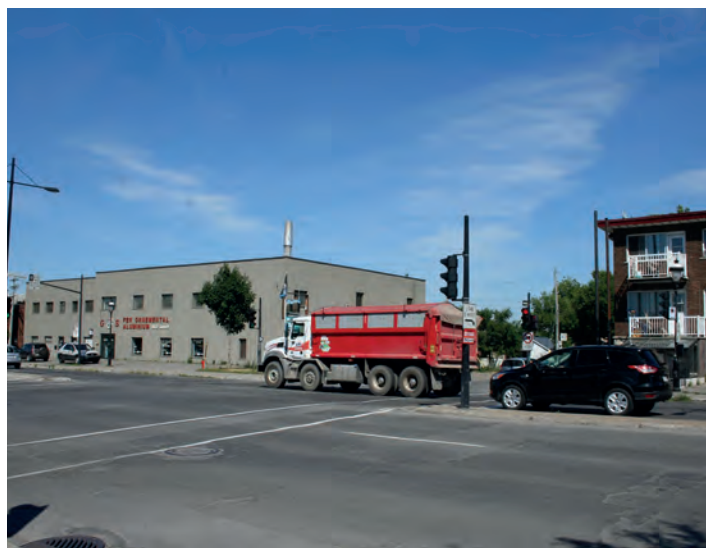
L'intersection Sherbrooke Est – Contrecoeur subit la circulation lourde et un temps de traversée insuffisant pour les usagers du CLSC.

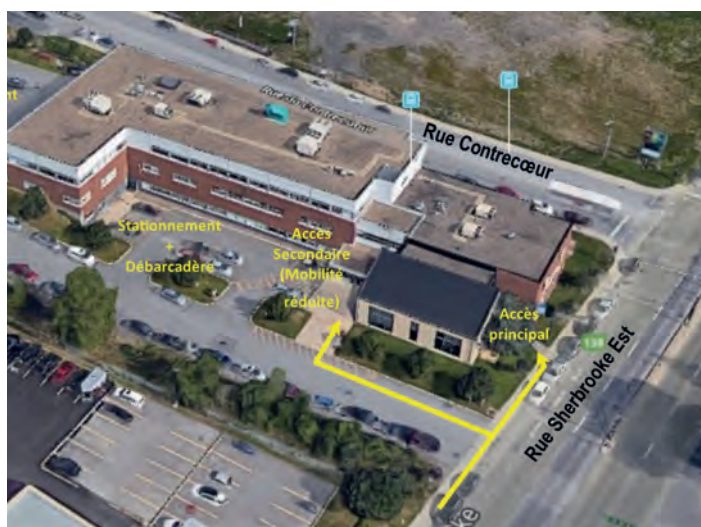
Configuration des espaces extérieurs du CLSC Mercier-Est—Anjou.

L'entrée principale du CLSC est facilement repérable depuis la rue Sherbrooke. L'accès est en bon état, mais trois marches le rendent inaccessible aux personnes en fauteuil roulant ou en triporteur. En conséquence, ils doivent se diriger vers l'entrée latérale, située 25 mètres plus au nord, à travers une allée non sécuritaire qu'ils doivent partager avec les automobiles se dirigeant vers les stationnements. L'image ci-dessous montre bien la configuration des espaces extérieurs.

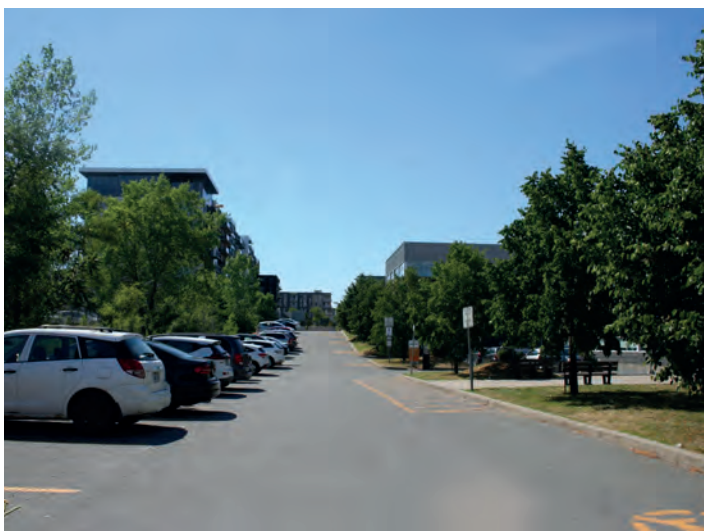
Quant à l'entrée secondaire (entrée principale pour le centre de prélèvements), aucun affichage extérieur sur la rue Sherbrooke n'avertit la direction à suivre pour s'y rendre. De plus, les personnes en fauteuil roulant ou en triporteur doivent circuler sur la chaussée pour voitures menant vers les stationnements, ce qui constitue un danger, compte tenu du risque de collision.

Absence de corridor exclusif pour piétons et fauteuils roulants à partir de la rue Sherbrooke.

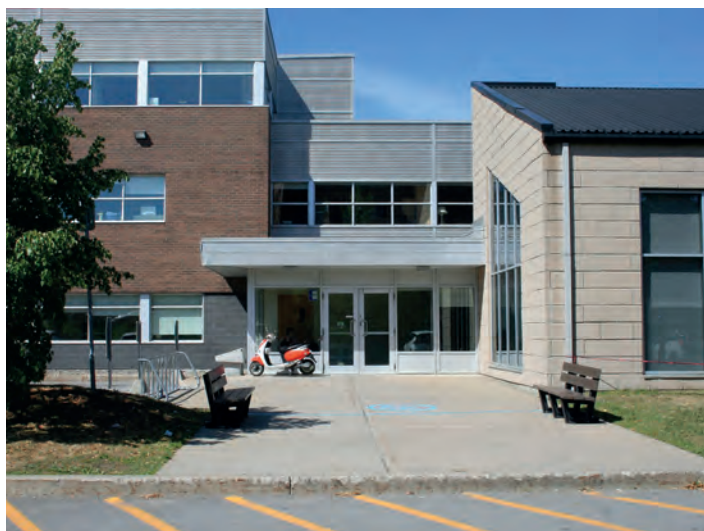
L'aire d'attente extérieure devant l'entrée secondaire est assez grande pour garantir la fluidité de la circulation et y héberger deux bancs et des supports à vélo. De plus, cet espace présente un potentiel intéressant, puisqu'il pourrait être mieux équipé en mobilier urbain (pergola, poubelle, éteignoirs et dépôt à mégots, verdissement, supports à vélo additionnels).

Aire d'attente extérieure ayant un fort potentiel de convivialité devant l'accès secondaire.

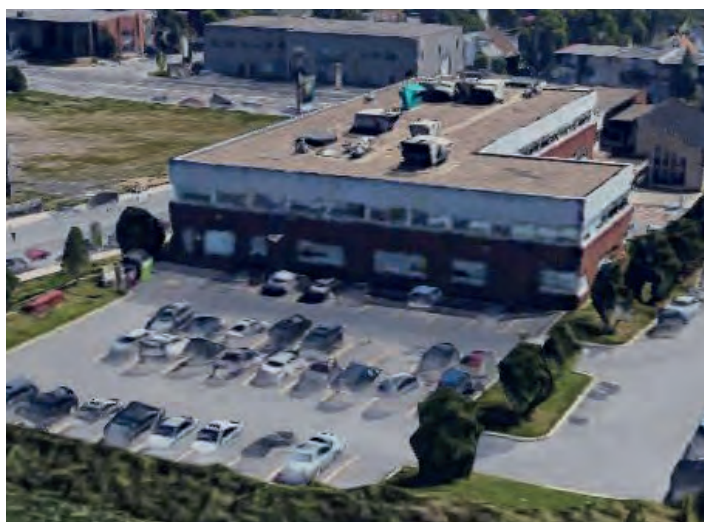
Le deuxième stationnement, d'une dimension de 30x10 mètres, est adjacent à l'accès secondaire et héberge également le débarcadère. Il est noté que sa forme allongée ne donne pas beaucoup de marge de manœuvre aux automobiles ni aux piétons.

Le stationnement situé au nord du CLSC Mercier-Est—Anjou possède quelques arbres qui contribuent timidement à la lutte aux îlots de chaleur.

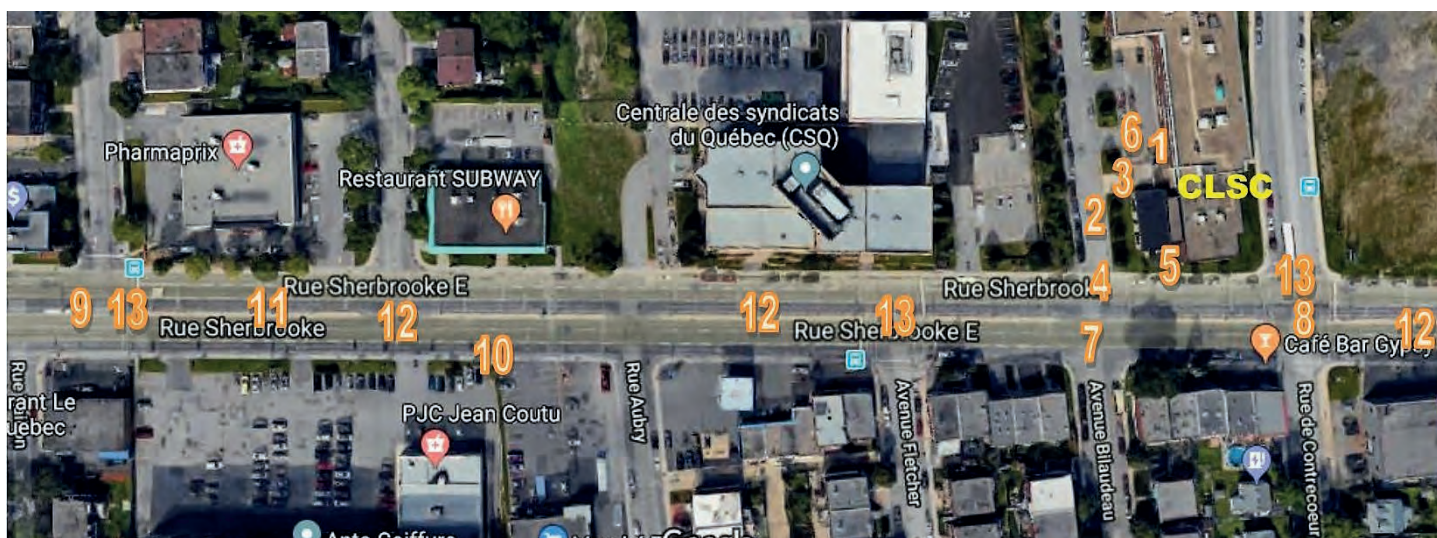
marche exploratoire nous ont permis d'identifier 13 enjeux. La carte et le tableau suivants font état de ces constats :

Localisation des endroits problématiques, tels qu'identifiés lors du diagnostic autour du CLSC Mercier-Est—Anjou.
