# POUR UN ACCÈS SÉCURITAIRE ET CONVIVIAL AUX CLSC DE MERCIER-HOCHELAGA MAISONNEUVE

COMPTE RENDU DES ACTIVITÉS D'URBANISME PARTICIPATIF

AUTOMNE 2018

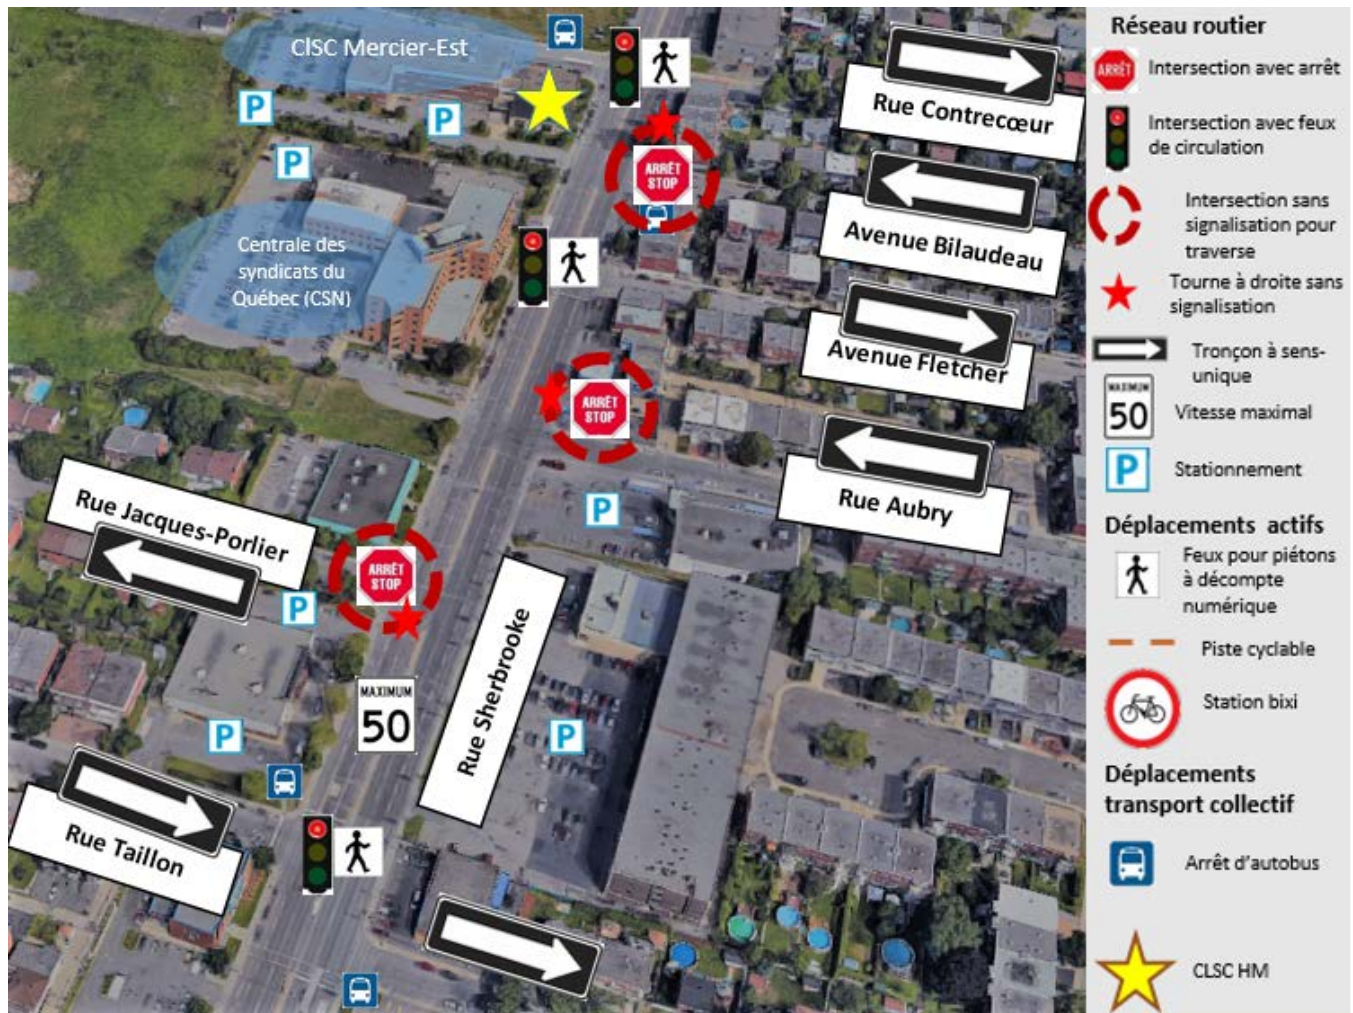
#### CARTE DIAGNOSTIQUE

1. CLSC : débarcadère dans le stationnement

C'est difficile pour les véhicules à mobilité adaptée d'entrer (débarcadère étroit et mal placé, parfois en conflit avec le stationnement). De plus, il en manque un deuxième du côté ouest de l'entrée au CLSC

2. CLSC : trottoir sur la chaussée côté ouest du CLSC manquant

Absence de sentier piéton informel entre le trottoir sur Sherbrooke et l'entrée ouest (centre de prélèvement et entrée avec accessibilité universelle). Conflit entre autos et piétons dans le

stationnement
<b>3. CLSC : aire d'attente à l'extérieure</b>	Peu d'ombre, peu de bancs, occasion de verdissement et d'installation de mobilier urbain
<b>4. CLSC : entrée et sortie des autos et le stationnement risqués pour les piétons</b>	Aire de circulation dans le stationnement étroit et en conflit avec les piétons qui marchent sur la chaussée, manœuvres dangereuses, signalisation de l'entrée/sortie inadéquate
<b>5. CLSC : signalisation du CLSC</b>	Portes d'entrée au CLSC et au centre de prélèvements mal identifiées, la signalisation du CLSC n'est pas visible à partir de la rue
<b>6. Supports à vélo insuffisant et manquant</b>	Difficile de stationner son vélo parce que les supports à vélo sont manquants ou pas bien signalisés
<b>7. Intersection Bilaudeau/Sherbrooke : pas de traverse piétonne ou feux de circulation</b>	Plusieurs piétons traversent à cette intersection, mais il est difficile et dangereux de traverser, car il n'y a pas d'arrêt, de feux ou de traverse piétonne

<b>8. Intersection Contrecoeur/Sherbrooke : aire d'attente des autobus peu conviviaux</b>	Absence d'abribus, aire d'attente étroite
<b>9. Intersection Sherbrooke/Taillon: signalisation et aménagements pour piétons ne sont pas clairs</b>	Signalisation et aménagements pas clairs ou inexistantes pour la traversée de la rue en dépit du fait que plusieurs piétons traversent
<b>10. Rue Sherbrooke : trottoirs étroits</b>	
<b>11. Rue Sherbrooke : manque de convivialité et environnement hostile pour les piétons</b>	Manque de verdissement, d'ombrage, de mobilier urbain et présence de beaucoup de bruit. La largeur de la chaussée incite à la vitesse et contribue à un sentiment d'insécurité.
<b>12. Rue Sherbrooke : difficile et dangereux pour les cyclistes</b>	Difficile de se rendre au CLSC en vélo à partir des pistes cyclables au nord ou au sud de Sherbrooke jusqu'au CLSC
<b>13. Rue Sherbrooke : temps de traverse à toutes les intersections</b>	Temps de traverse trop court pour les besoins des personnes à mobilité réduite à toutes les intersections (surtout pour traverser les six voies de la rue Sherbrooke)

- Lumière ou traverse piétonne à l'intersection Bilaudeau/Sherbrooke.
- Allonger le temps de traverse (besoin : 0,8 m/s) aux intersections.
- Signalisation à l'entrée/sortie du stationnement.

- Plantation d'arbres, de végétaux, pose de bancs et ajout de mobiliers urbains conviviaux dans l'aire de repos à l'extérieur du CLSC.
- Augmenter la canopée et le mobilier urbain le long de la rue Sherbrooke.

- Aménager une piste cyclable sur la rue Sherbrooke et mettre des supports à vélo à l'extérieur du CLSC.
- Revoir l'emplacement du débarcadère.
- Aménager un trottoir qui permet l'accès à la porte d'entrée ouest du CLSC (centre de prélèvement) de Sherbrooke.

- Revoir la signalisation pour la traversée piétonne et les lignes d'arrêt à l'intersection Taillon/Sherbrooke.
- Réduire la limite de vitesse sur la rue Sherbrooke dans la zone du CLSC, créer une zone « santé/sécurité ».

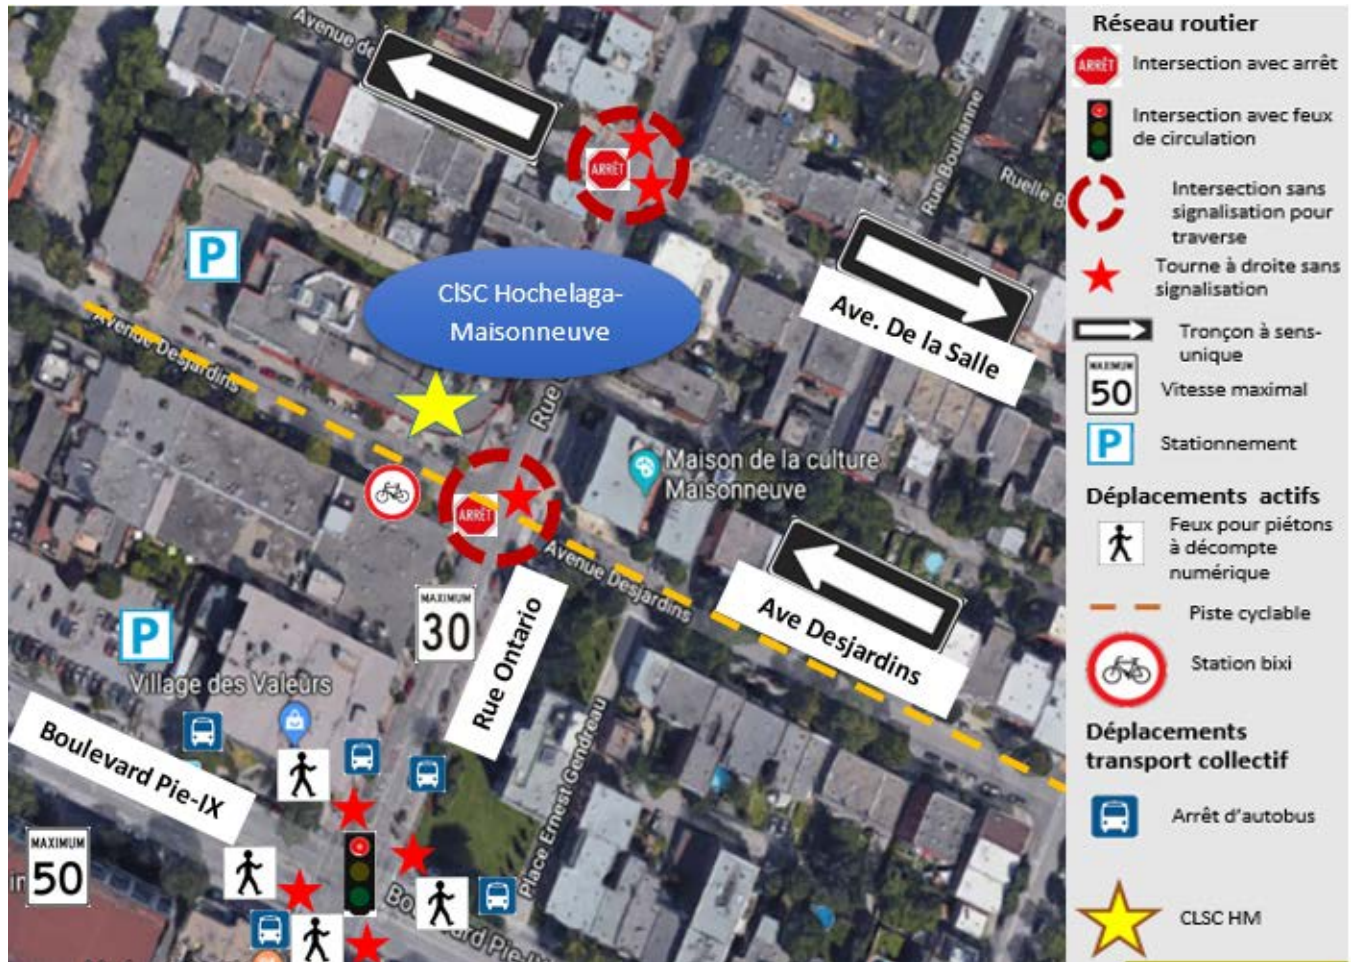
## CARTE DIAGNOSTIQUE

Problème	Explication
1. CLSC : débarcadère sur la rue	Le débarcadère est souvent bloqué par les taxis
2. CLSC : piste cyclable protégée	La piste cyclable est un élément positif, cependant plusieurs personnes qui débarquent sur la rue Desjardins doivent traverser la piste cyclable pour accéder à l'entrée du CLSC. Bordure de la piste protégée élevée et difficile à traverser pour les personnes à mobilité réduite
3. CLSC : aire d'attente à l'extérieur	Opportunité d'ajouter du mobilier urbain et des couleurs pour améliorer la convivialité. Parfois des enjeux de cohabitation et de partage de l'espace entre usagers du CLSC et des personnes en situation d'itinérance

<b>4. CLSC : signalisation des supports à vélo</b>	Localisation des supports à vélo pas clairement indiquée. Plusieurs usagers du CLSC sont d'avis que les supports à vélo sécuritaires sont manquants malgré les supports disponibles à l'entrée du CLSC
<b>5. CLSC : vitesse de circulation sur la rue Desjardins</b>	Changement de la direction de la rue en sens unique ainsi que la largeur de la chaussée incite de la vitesse, mesures d'apaisement de la circulation absentes
<b>6. Intersection Desjardins/Ontario : pas de traverse piétonne ou feux de circulation</b>	Plusieurs piétons traversent la rue Ontario à cette intersection pour accéder à l'entrée principale du CLSC. Difficile et dangereux de traverser à cet endroit qui manque de signalisation et de traverse ou aménagements favorables aux piétons
<b>7. Intersection Pie-IX/Ontario : temps de traverse</b>	Temps de traverse trop court pour les besoins des personnes à mobilité réduite à toutes les intersections (surtout à l'intersection Pie-IX où il faut traverser six voies)

<b>8. Intersection Pie-IX/Ontario : signalisation du décompte numérique et du virage des autos</b>	La phase exclusivement piétonne est trop courte et apporte des conflits entre décompte numérique et virage des autos
<b>9. Intersection : Pie-IX/Ontario : aires d'attentes des autobus</b>	Absence d'abribus à certains arrêts, aires d'attentes des autobus peu agréables au bord d'un boulevard très achalandé. Conflit entre piétons qui circulent coin nord-ouest et ceux qui débarquent ou montent dans l'autobus
<b>10. Pie-IX/Ontario : manque de convivialité et traverse de la rue difficile pour les piétons</b>	Beaucoup de bruit, un nombre important des camions sur Pie-IX, les véhicules roulent vite (50 km/h +) et la largeur de la chaussée incite la vitesse. Besoin de sécuriser l'intersection pour les piétons et améliorer la cohabitation de tous les usagers
<b>11. Rue Ontario : manque d'ombre, de bancs et de verdissement entre Pie-IX et Desjardins</b>	Manque de verdissement, d'ombre, mobilier urbain et aire de repos (mais une nouvelle place publique sera aménagée devant la bibliothèque Maisonneuve)

<b>12. Rue Ontario : transport en commun</b>	Fréquence de passage de l'autobus 125 sur Ontario insuffisante
<b>13. Rue Ontario : dangereux pour les cyclistes</b>	Rue sans piste cyclable et très utilisée par les vélos. Conflit entre cyclistes et véhicules + cyclistes et piétons

- Entreprendre une réflexion globale sur les infrastructures/aménagements déjà en place et leur utilisation (exemples : la piste cyclable et l'accès à l'entrée principale du CLSC, le débarcadère, l'intersection Pie-IX).

- Installer une lumière ou aménager une traverse piétonne à l'intersection Desjardins/Ontario.
- Allonger le temps de traverse (besoin : 0,8 m/s) aux intersections, surtout à Pie-IX.

- Évaluer le potentiel d'un temps de traverse où tous les mouvements de véhicules sont interdits durant l'ensemble du temps de traverse pour piétons.
- Augmenter la canopée et le mobilier urbain le long de la rue Ontario entre Pie-IX et le CLSC.

- Aménager une piste cyclable sur la rue Ontario.
- Formaliser le lieu de débarcadère et améliorer la signalisation pour débarquer en sécurité.
- Saillies de trottoir sur les traversées des rues transversales de la rue Ontario.

- Créer un refuge-piéton sécurisé sur le terre-plein de l'intersection Pie-IX.
- Signalisation plus efficiente entre le métro Pie-IX et le CLSC.
- Augmenter les fréquences de la ligne 125 et travailler sur la ponctualité de celle-ci.

- Augmenter le nombre de supports à vélo et signaler leur localisation.
