AMÉLIORER L'ACCESSIBILITÉ PIÉTONNE aux établissements de santé de Mercier—Hochelaga-Maisonneuve

RAPPORT DU PROJET AUTOUR DU CLSC OLIVIER-GUIMOND

avril 2019

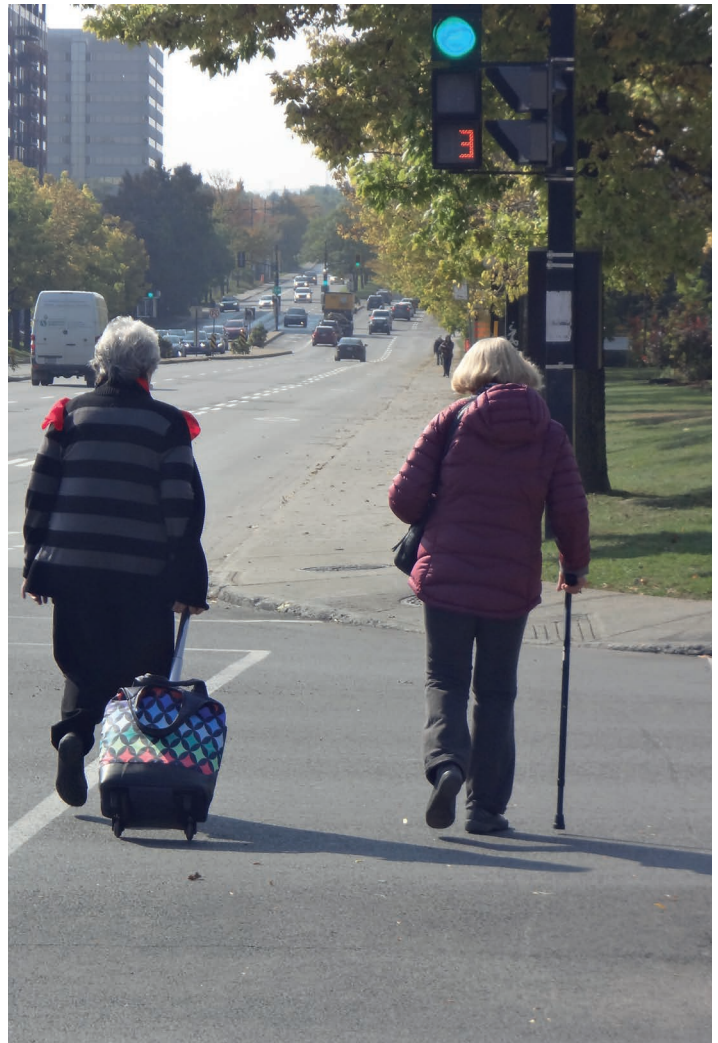
Les temps de traverse des feux piétons ne sont simplement pas assez longs pour permettre à certains piétons aînés et à mobilité réduite de traverser en sécurité.

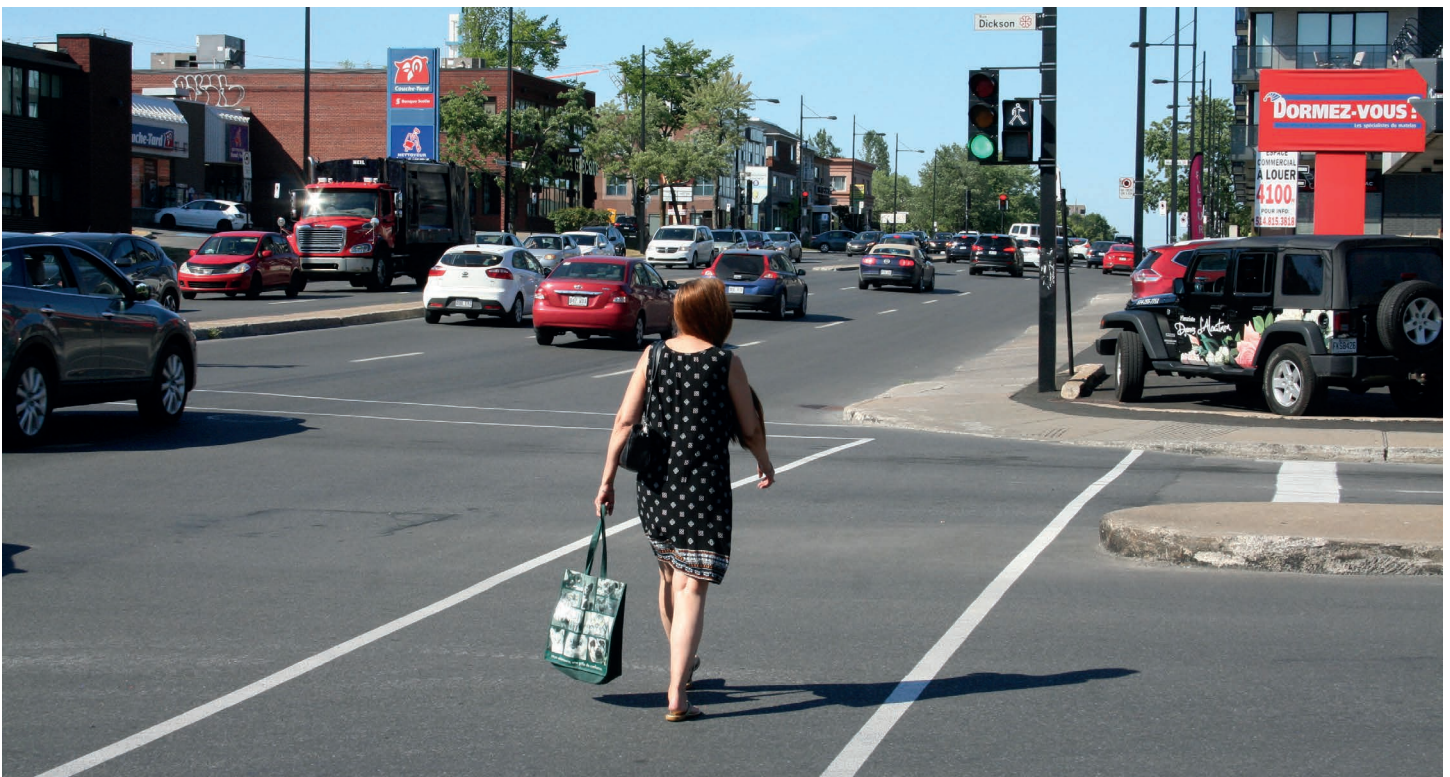
INTERSECTION DE LA RUE SHERBROOKE EST ET DE LA RUE DICKSON, PRÈS DU CLSC OLIVIER-GUIMOND

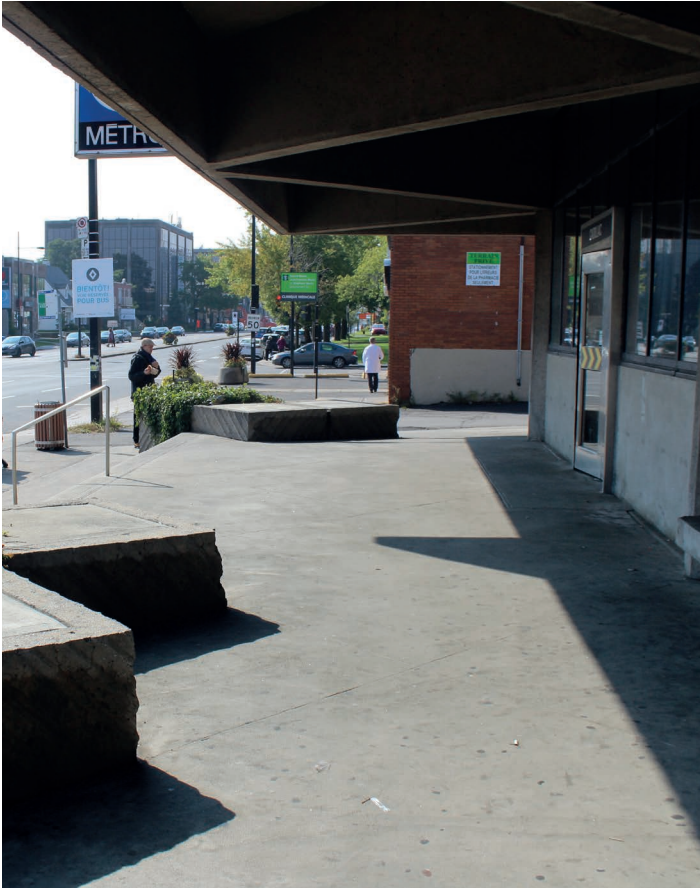
Malgré la présence régulière de poubelles aux arrêts d'autobus, la forme et la disposition du cadre bâti le long de la rue Sherbrooke Est ne laissent pas assez de dégagement pour des aires de repos. Ainsi, les aires extérieures de la station Cadillac constituent les seuls endroits où

existent de aires de repos avec des bancs et un certain ombrage. À ce sujet, le terrain de l'église Marie-Reine-des-Cœurs, située du côté nord de Sherbrooke, présente un potentiel intéressant afin d'y établir une place publique.

Espaces extérieurs de l'édicule nord de la station Cadillac, le seul endroit possédant d'un espace de repos sur la rue Sherbrooke Est.

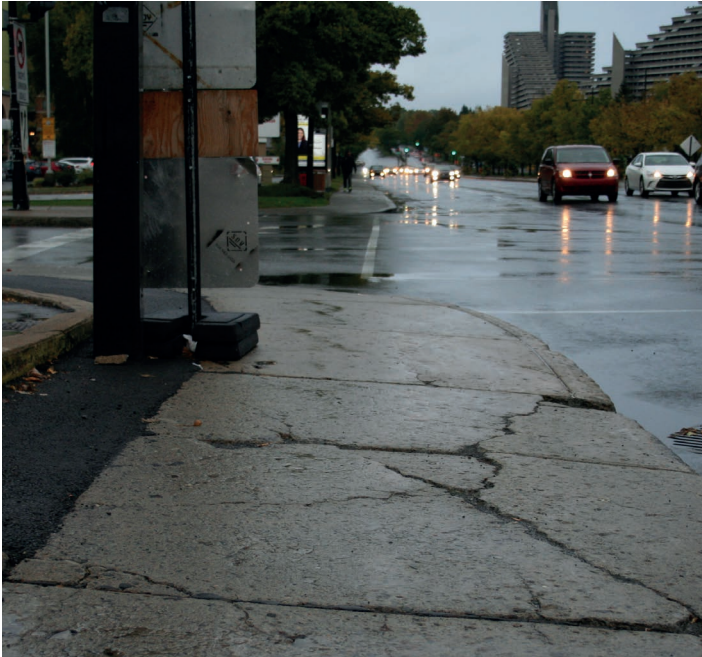
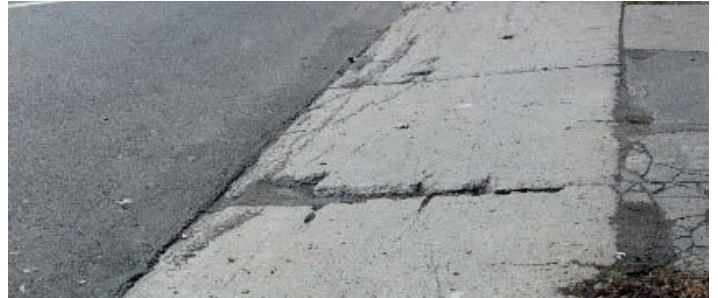
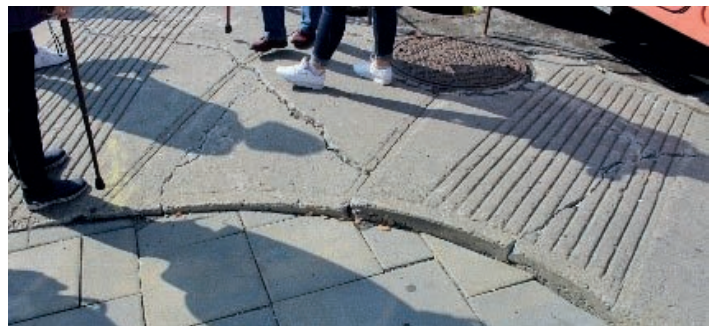
L'état des trottoirs est mauvais, en particulier du côté sud de la rue Sherbrooke. Ceci contribue au sentiment de confort et permet aux gens à mobilité réduite des conditions de déplacement

assez sécuritaires. Il est quand même important de mentionner que certaines portions du trottoir ont des craques potentiellement dangereuses pour les personnes à mobilité réduite.

L'état des trottoirs est mauvais à plusieurs endroits sur la rue Sherbrooke Est.

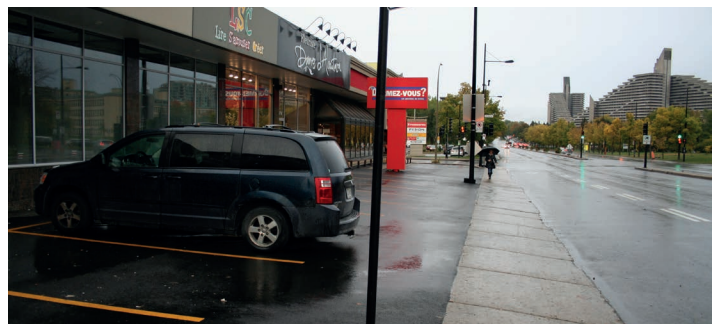
De nombreux stationnement en façade et des entrées charretières rendent l'expérience de marche difficile sur la rue Sherbrooke Est.

De nombreuses entrées charretières rendent l'expérience de marche difficile sur la rue Sherbrooke Est.

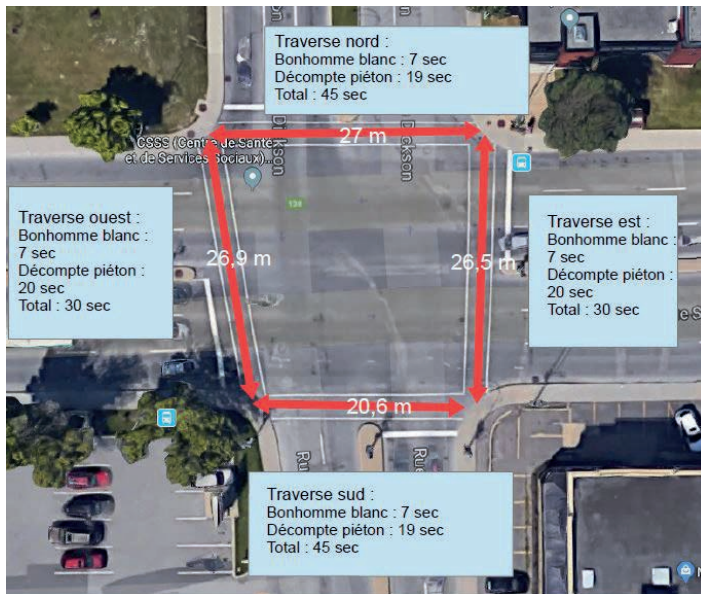
Lors de notre diagnostic en août-septembre 2018, le marquage au sol était bien visible. Les feux à décompte piéton avec phase de priorité piétonne (sur flèche « tout droit ») à l'angle de la rue Sherbrooke Est permettent la traversée exclusive des piétons pendant 19 secondes, pour ensuite autoriser le virage à droite pendant 11 secondes supplémentaires, pour un total de 30 secondes. Le temps alloué pour traverser les six voies de la rue Sherbrooke, mais aussi de la rue Dickson est clairement insuffisant et constitue un facteur de stress et de risque pour les personnes à mobilité réduite. Il est donc impératif de l'augmenter pour s'adapter à la vitesse de marche des aînés¹⁶.

Le décompte piéton l'angle Sherbrooke Est et Dickson est insuffisant pour les personnes à mobilité réduite, tel les aînés.

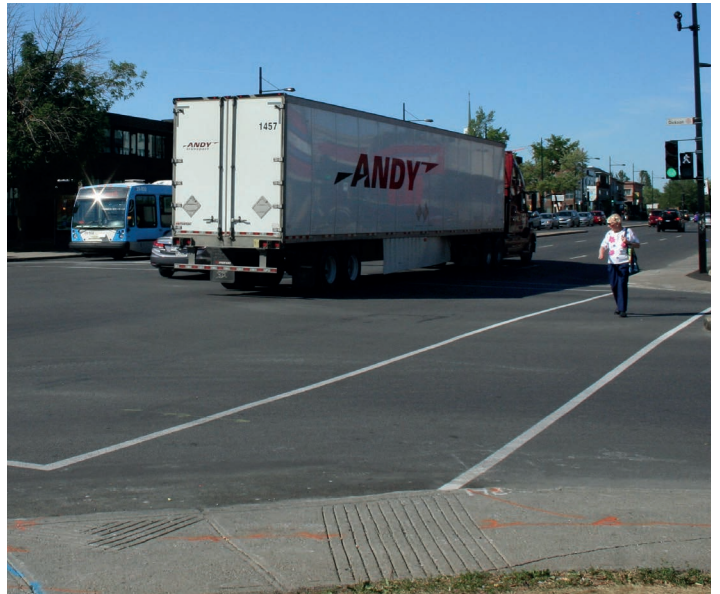
Bien que la largeur des trottoirs sur la rue Sherbrooke Est corresponde à la largeur minimale recommandée¹⁷, l'expérience de marche demeure perturbée par les nuisances en lien avec le fort achalandage des véhicules motorisés (bruits, émanations). Ce phénomène est amplifié par l'absence de zone tampon et une carence importante en arbres. En conséquence, les piétons ne sont pas encouragés à s'y rendre à pied. Il est à noter que les conditions sont encore plus éprouvantes durant la période hivernale, compte tenu de l'accumulation de neige et la formation de plaques de glace. Cette réalité augmente les risques de chutes des marcheurs, et plus particulièrement des aînés.

Les nuisances causées par les nombreux véhicules motorisés sur la rue Sherbrooke Est ne favorisent pas la marche.

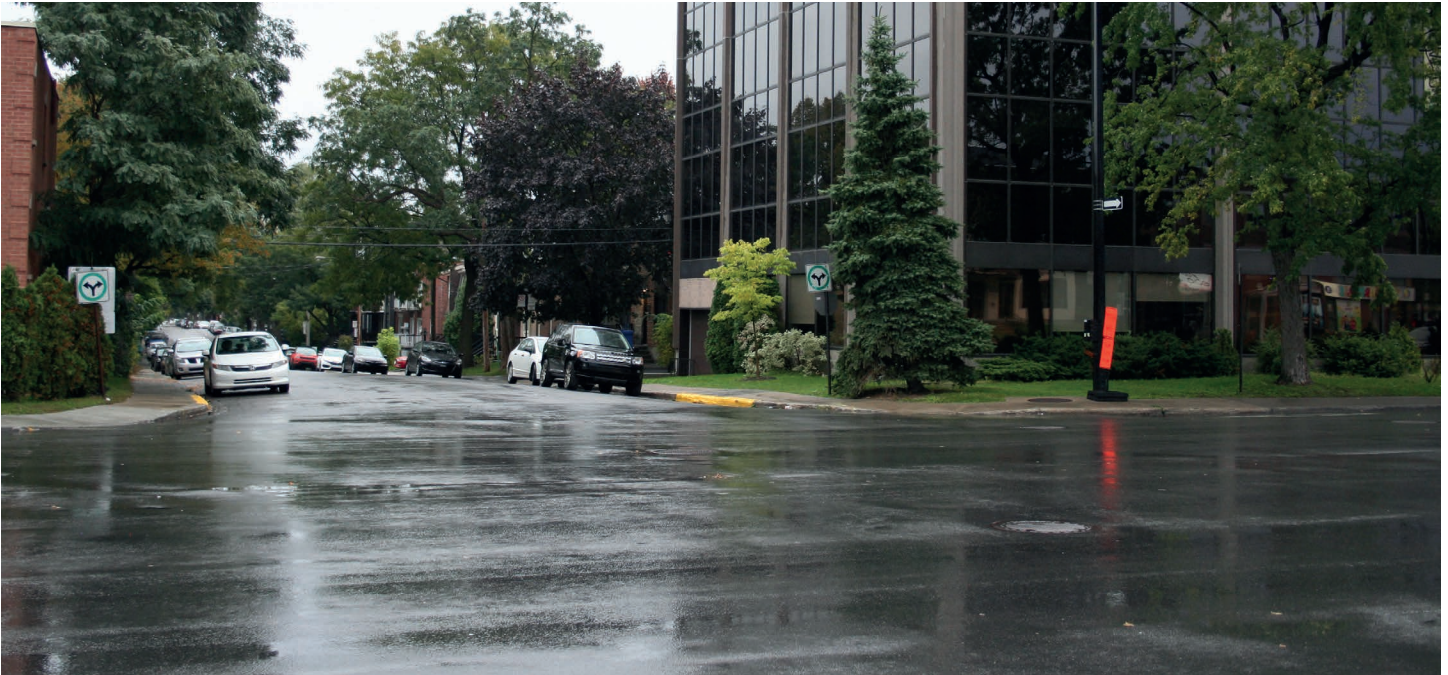
Aucune saillie de trottoir n'existe sur Louis-Veuillot à l'angle de Sherbrooke Est.

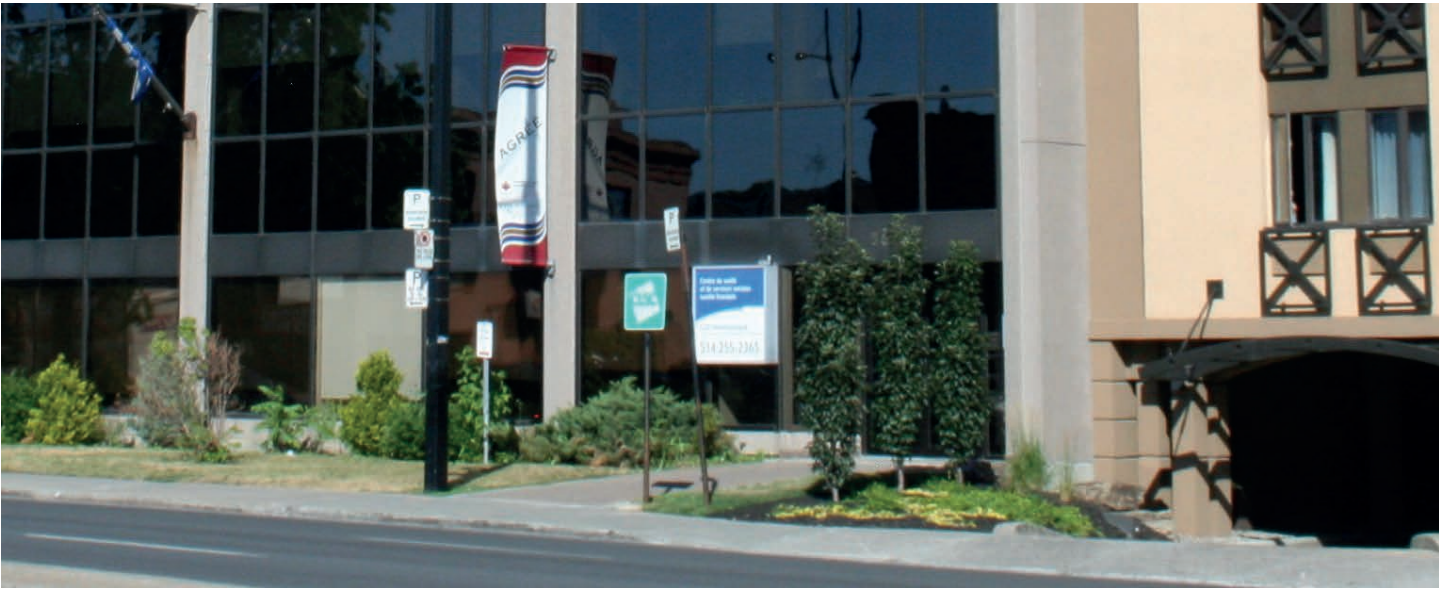
Malgré la présence d'une marge de recul d'environ six mètres, l'espace vert sur la devanture du CLSC ne possède aucun banc ou autre mobilier permettant aux usagers d'attendre confortablement l'arrivée d'un transport adapté ou d'un taxi. Somme toute, il s'agit d'un espace vert et agréable, mais non conçu pour les besoins des usagers du CLSC.

Absence d'aire d'attente extérieure sur la devanture du CLSC Olivier-Guimond.

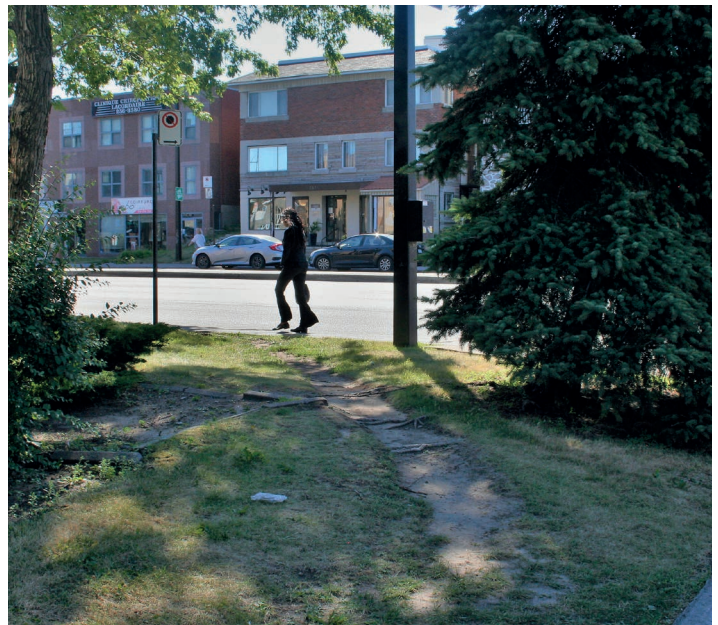
qu'aucun affichage ne les avertisse en amont. Deuxièmement, il existe au coin de Sherbrooke et Louis-Veuillot une ligne de désir qui coupe à travers le gazon et qui sert à éviter de passer par le coin de la rue, qui est étroitement situé entre un conifère et la chaussée, créant un sentiment d'insécurité chez les marcheurs.

Ligne de désir entre le bâtiment du CLSC et un coin de rue.

LIEU	AMÉLIORATIONS PRIORISÉES	INSTANCE CONCERNÉE
COIN NORD-EST DU TERRAIN DU CLSC	<ul style="list-style-type: none"> Formaliser la ligne de désir au coin nord-est du terrain du CLSC. 	CIUSSS de l'Est-de-l'île-de-Montréal
BÂTIMENT DU CLSC	<ul style="list-style-type: none"> Repenser le débarcadère situé sur Sherbrooke, dans la future voie réservée à l'autobus. La signalisation du débarcadère et peu visible. Possibilité de mieux indiquer sa présence par de la peinture au sol? Réparer/corriger les petits défauts techniques qui défavorisent l'accessibilité au bâtiment soit : le béton ébréché devant la porte d'entrée principale et la porte automatique qui ouvre très (trop) rapidement et qui se referme trop vite pour les besoins des usagers en fauteuil roulant et autres. 	CIUSSS de l'Est-de-l'île-de-Montréal Propriétaire du bâtiment
ENSEMBLE DU SITE À L'ÉTUDE	<ul style="list-style-type: none"> Réfléchir à l'instauration d'une « zone santé » qui forcerait le ralentissement de la circulation et qui permettrait une meilleure signalétique à l'intérieur du périmètre. 	Arrondissement MHM Ville de Montréal

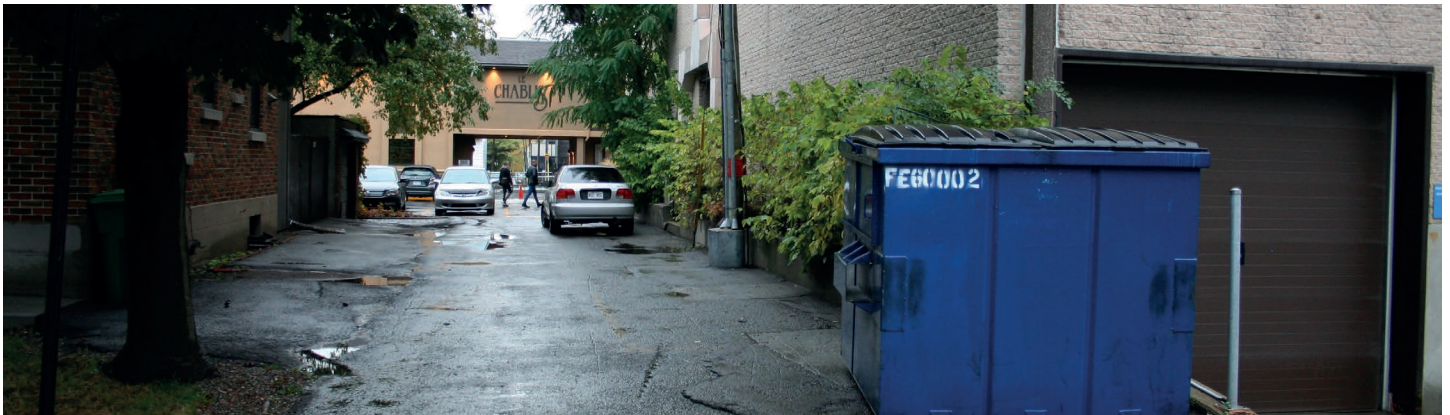
il n'y a pas de risques majeurs pour les gens se dirigeant à pied vers l'entrée de l'édifice. Pour terminer, le stationnement possède des aménagements verts le long du mur du CLSC, mais aucun arbre n'est présent sur cette partie du terrain. Ce stationnement est gratuit et ne prévoit aucune place pour les voitures munies d'une vignette pour handicapés.

Le stationnement situé au sud du bâtiment du CLSC Olivier-Guimond.

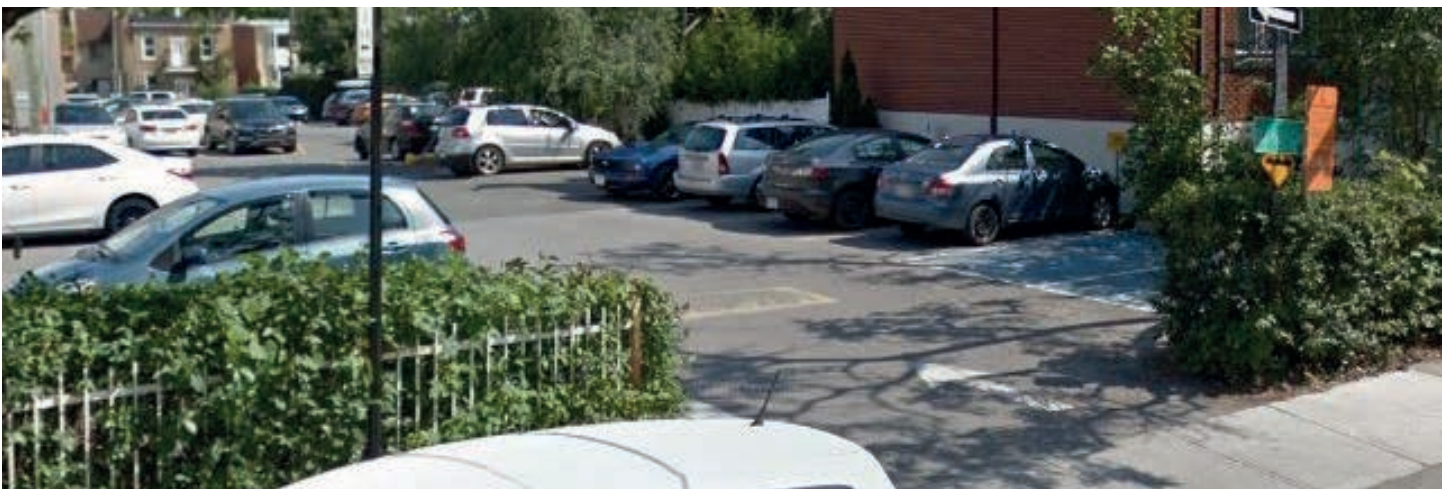
dix cases de stationnement. Ce stationnement payant réserve deux places aux véhicules munis d'une vignette pour handicapés. Le marquage au sol est rudimentaire et ne prévoit pas de corridors pour piétons. La végétation présente ne projette pas d'ombre et ne semblait pas très entretenue au moment de la visite sur le terrain.

Deuxième stationnement desservant le CLSC Olivier-Guimond, sur la rue Louis-Veuillot.
